**VENTE DE L'ECOLE DE MUSIQUE**

22 rue Auguste Michel

Parcelle AE296

**DOSSIER D'INFORMATIONS :**

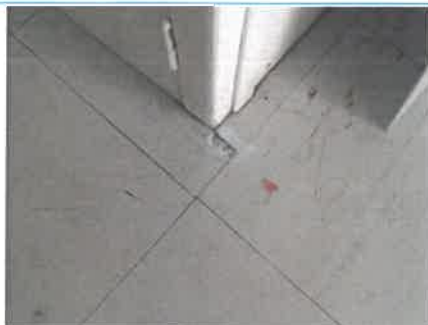
Matériaux : M001  
Prélèvement : P001

Description : Revêtement plastique avec sous-couche  
Localisation : Rez de chaussée - SALLE DE SPECTACLE  
Résultat : Absence d'amiante  
Quantité :

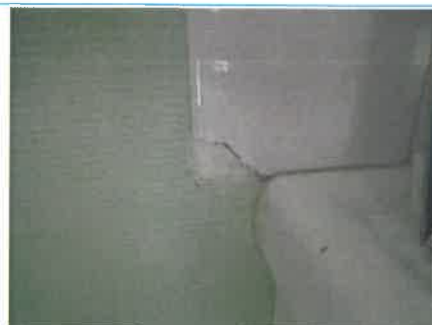
Matériaux : M002  
Prélèvement : P002

Description : Colles des carrelages  
Localisation : Rez de chaussée - SALLE DE SPECTACLE  
Résultat : Présence d'amiante  
Quantité :

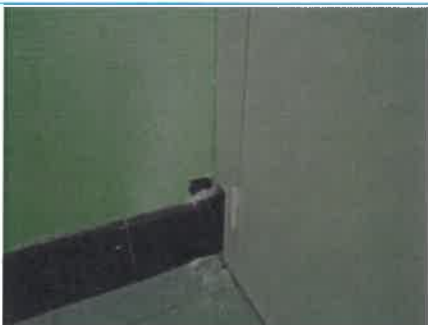
Matériaux : M003  
Prélèvement : P003

Description : bandes de placo platre + peinture  
Localisation : Rez de chaussée - SALLE DE SPECTACLE  
Résultat : Absence d'amiante  
Quantité :

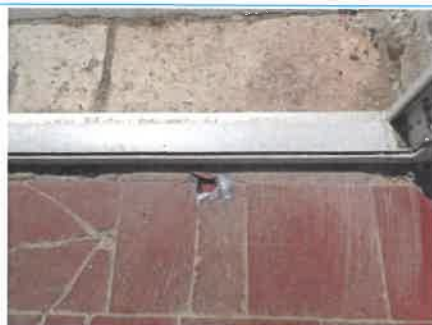
Matériaux : M004  
Prélèvement : P004

Description : Colles des carrelages  
Localisation : Rez de chaussée - ENTREE  
Résultat : Absence d'amiante  
Quantité :

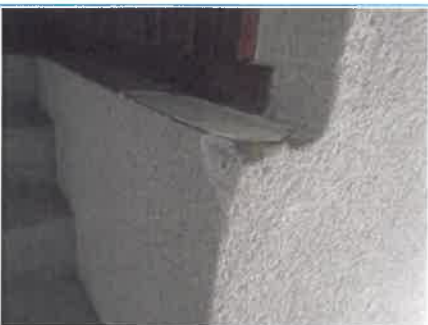
Matériaux : M005  
Prélèvement : P005

Description : crépis + peinture  
Localisation : 1er étage - ESCALIER  
Résultat : Absence d'amiante  
Quantité :

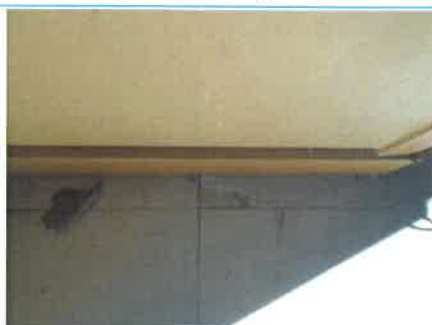
Matériaux : M006  
Prélèvement : P006

Description : Revêtement plastique avec sous-couche  
Localisation : Rez de chaussée - SALLE DE CLASSE  
Résultat : Absence d'amiante  
Quantité :

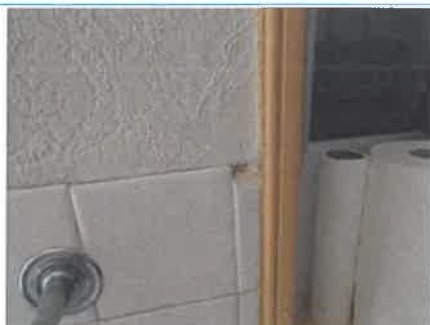
**Matériaux : M007**  
**Prélèvement : P007**  
**Description : Colles des carrelages**  
**Localisation : Rez de chaussée - SALLE DE CLASSE**  
**Résultat : Absence d'amiante**  
**Quantité :**

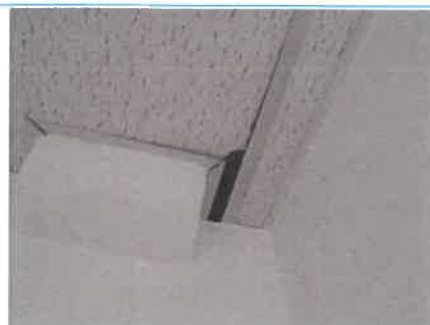
**Matériaux : M008**  
**Prélèvement : P008**  
**Description : Faux plafonds**  
**Localisation : Rez de chaussée - ENTREE**  
**Résultat : Absence d'amiante**  
**Quantité :**

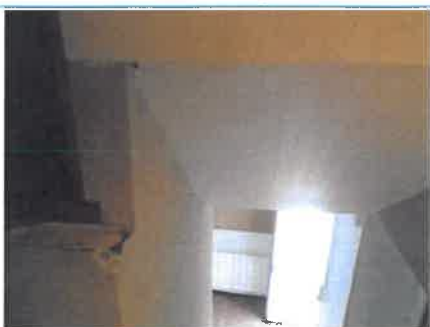
**Matériaux : M009**  
**Prélèvement : P009**  
**Description : platre + peinture**  
**Localisation : 1er étage - ESCALIER**  
**Résultat : Absence d'amiante**  
**Quantité :**
