**VENTE DE L'ECOLE DE MUSIQUE**

22 rue Auguste Michel

Parcelle AE296

**DOSSIER D'INFORMATIONS :**

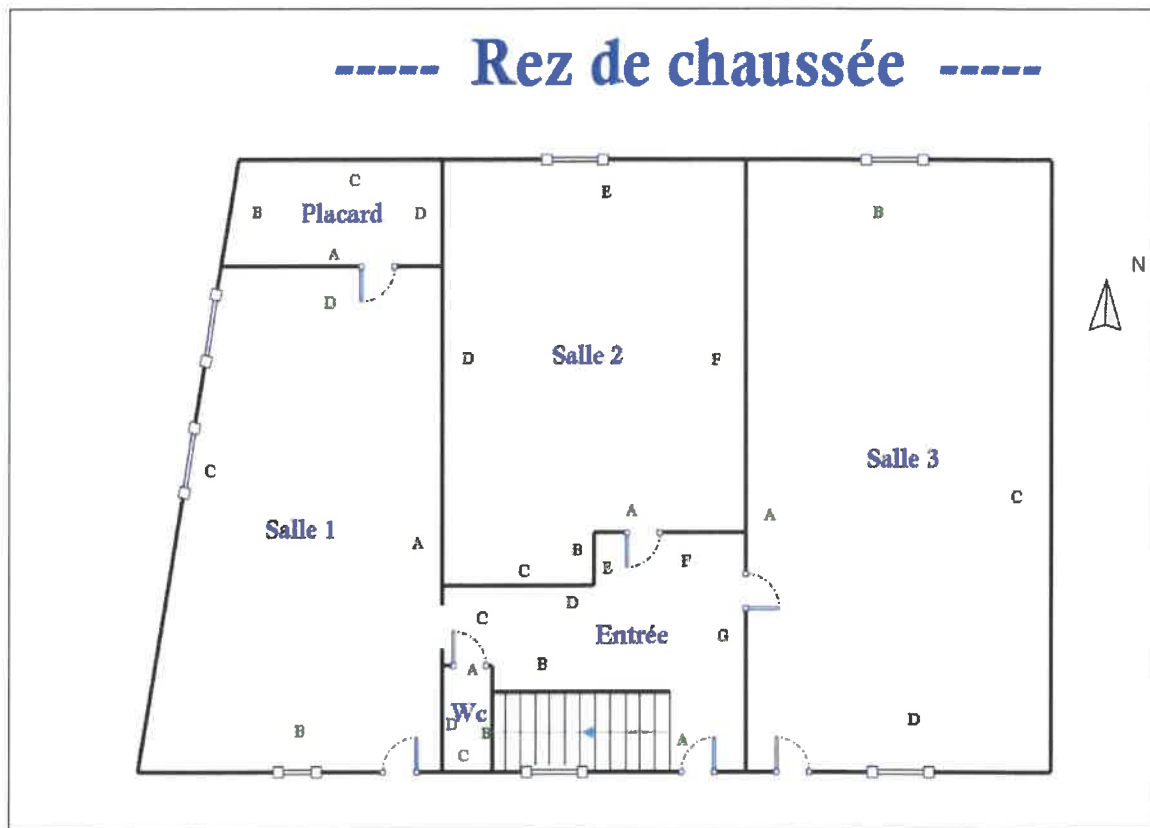
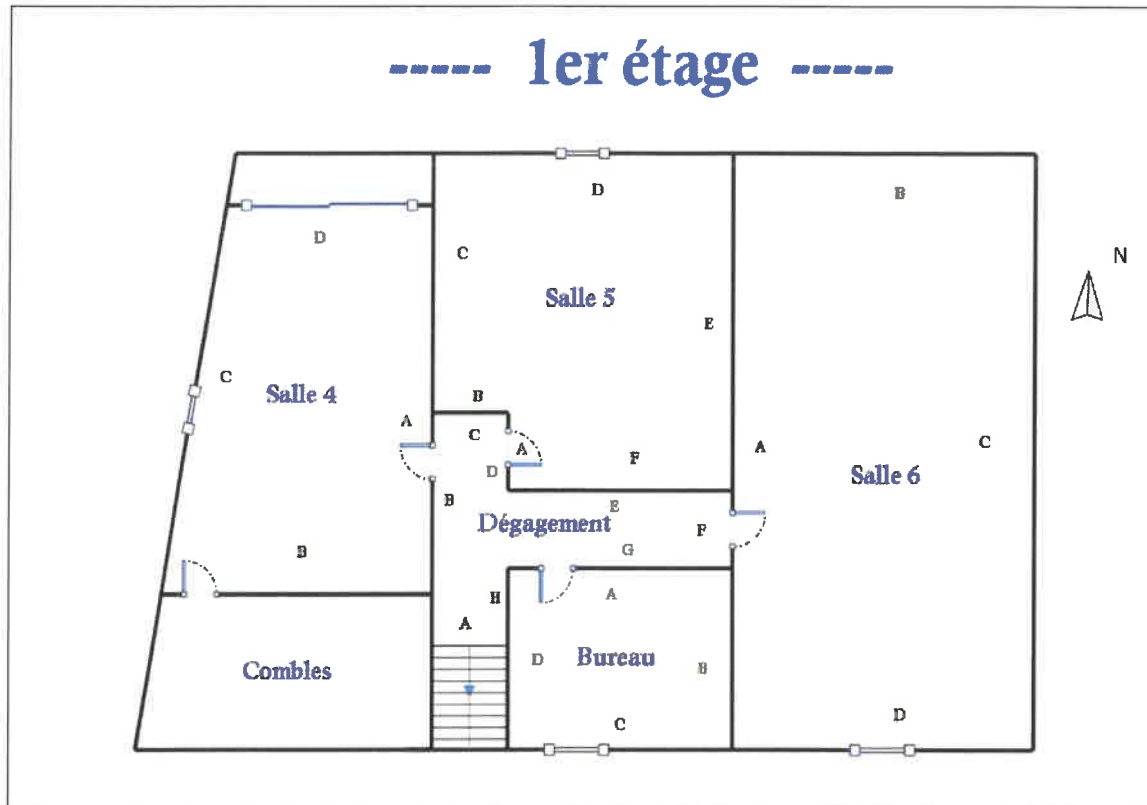
Localisation des mesures sur croquis de repérage

23					mesure 2	<0,9			
24	B	Embrasure fenêtre	Plâtre	Peinture	mesure 1	4,04	Etat d'usage (Usure par friction)	2	
25	C	Garde-corps 1	Métal	Peinture	mesure 1	4,51	Dégradé (Ecaillage)	3	
26	C	Garde-corps 2	Métal	Peinture	mesure 1	2,63	Dégradé (Ecaillage)	3

**Du fait de la présence de revêtements contenant du plomb au-delà des seuils en vigueur et de la nature des dégradations constatées (dégradé) sur certaines unités de diagnostic et en application de l'article L. 1334-9 du code de la santé publique, le propriétaire du bien, objet de ce constat, doit effectuer les travaux appropriés pour supprimer l'exposition au plomb, tout en garantissant la sécurité des occupants. Il doit également transmettre une copie complète du constat, annexes comprises, aux occupants de l'immeuble ou de la partie d'immeuble concernée et à toute personne amenée à effectuer des travaux dans cet immeuble ou la partie d'immeuble concernée.**
